## ОЦІНКА ВПЛИВУ ВВЕДЕННЯ ПЛОЩАДОК НИЗЬКОГО ВХОДУ «LOW-ENTRY» В СТРУКТУРУ НЕСІВНОГО КУЗОВА НА РЕСУРСНІ ХАРАКТЕРИСТИКИ АВТОБУСА В ЕКСПЛУАТАЦІЇ

Рубан Д. П.<sup>1</sup>, Крайник Л. В.<sup>2</sup>, Рубан Г. Я.<sup>3</sup>,

*Анотація.* Проведено оцінку впливу введення площадок низького входу в структуру несівного кузова на ресурсні характеристики автобуса. Наведено реальні приклади пошкоджень кузова та елементів підвіски. Запропоновано перегляд та уточнення граничних умов для розрахунку МКЕ каркасу кузова та вдосконалення структури та сортаменту труб.

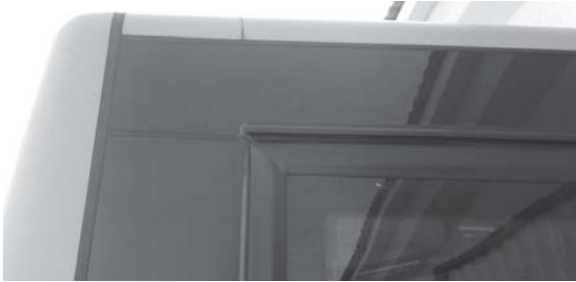
Автобус зі зміненою конструкцією без повноцінних розрахунків проходить дорожні випробування, в процесі яких виявляються слабкі місця та усуваються на підприємстві шляхом опрацювання відповідних технічних рішень. Проблеми рівномірності каркасу [7] можуть виявитись під час експлуатації нових автобусах на міських маршрутах та перевезенні пасажирів. Це призводить до появи полумок (тріщин) каркасу кузова безпосередньо під час гарантійного періоду експлуатації. В цьому випадку автобус підлягає гарантійному ремонту та подальшому вдосконаленню конструкції. Відповідно в експлуатації збільшується час простою і як результат завод-виробник та автотранспортне підприємство несуть збитки. Зокрема для модифікації автобуса А092Н6 з забудовою площадки «low-entry» у задньому звісі при пробігу близько 50 тис. км утворюються тріщини даху навпроти передніх (рис. 1) та задніх пасажирських дверей (рис. 2).

Такі несправності можна пояснити послабленням правої боковини каркасу кузова та накопиченням пасажирів поблизу дверей.

Рис. 1. Тріщина даху над задніми пасажирськими дверима

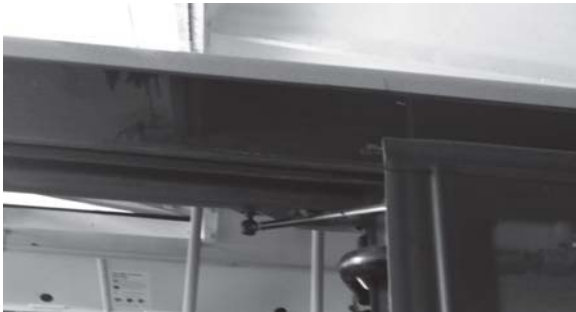
Рис. 2. Тріщина даху над передніми пасажирськими дверима

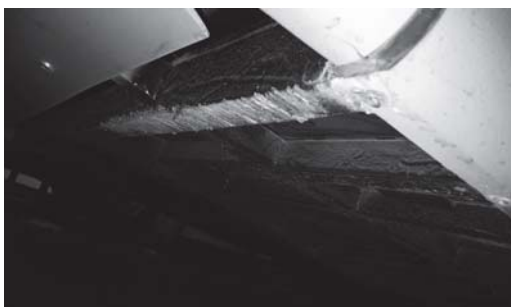
На додачу до перевантажень суттєвий вплив мають і дороги низької якості: неякісно прокладена бруківка, вибоїни, горби тощо. В результаті такої експлуатації можуть виникати пошкодження в задній частині кузова (рис. 3).

Рис. 3. Пошкодження поперечини в задній частині кузова

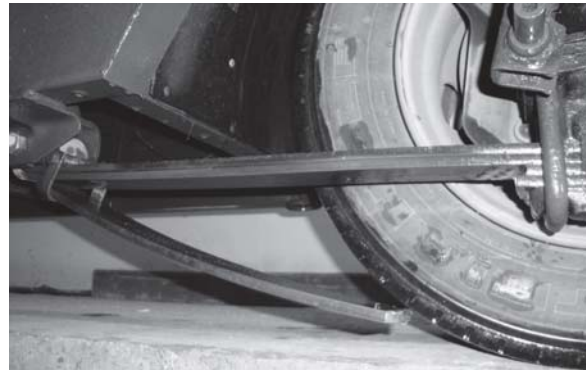
При такій експлуатації виходять з ладу елементи задньої підвіски: ламаються ресори (рис. 4), обриваються штоки амортизаторів (рис. 5) та обламуються упори пневморесор (рис. 6).

Рис. 4. Обламування задніх ресор

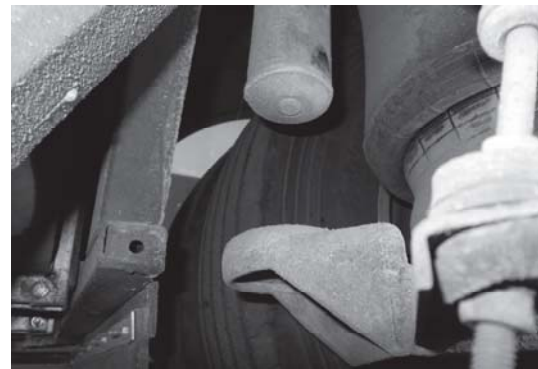
Рис. 5. Обірваний шток амортизатора задньої підвіски

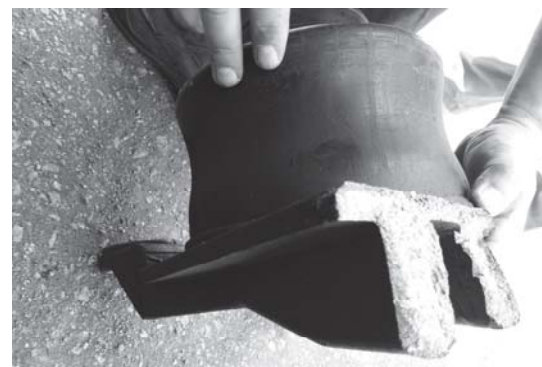
Рис. 6. Обламаний упор пневморесори задньої підвіски

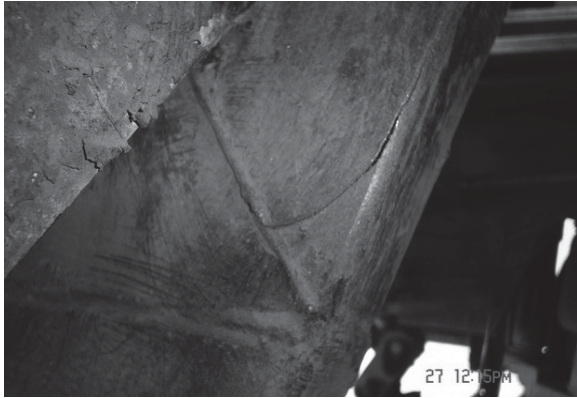
При постійному перевантаженні в години пік та пасажирооборотом не менше 1000 пасажирів у день, що є характерним для міст з кількістю населення понад 1 млн. жителів (наприклад у м. Київ), неминуха поява тріщин каркасу основи у задній частині кузова (рис. 7).

Рис. 7. Втомна тріщина каркасу основи кузова в задній частині

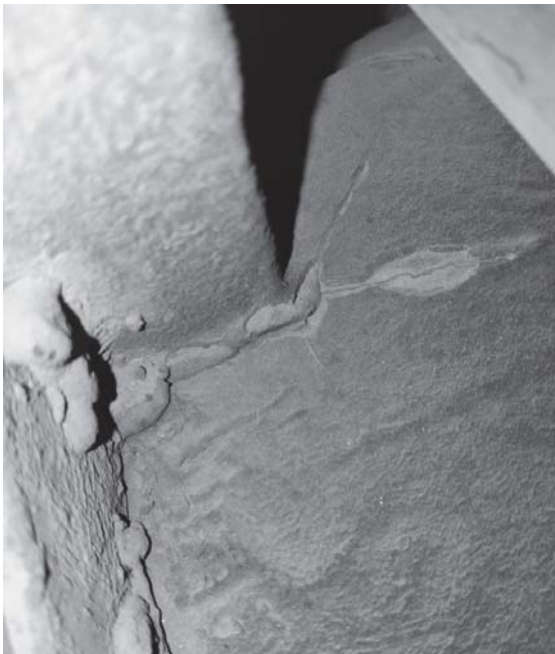
Також виникають проблеми і з передньою частиною каркасу кузова. В результаті експлуатації при пробігу близько 60 тис. км утворюються тріщини каркасу основи. Пошкоджуються основні повздовжні лонжерони перерізом 140x60x3 мм (це стосується у пе-

ршу чергу правого лонжерона) (рис. 8). Також розтріскуються труби, що з'єднують цей лонжерон із правою боковиною (рис. 9).

Рис. 8. Тріщини правого лонжерона перерізом 140x60x3 мм

Пошкодження правої частини пояснюється більшим навантаженням на праву сторону автобуса, рухом по обочині, ударами об бордюри тощо.

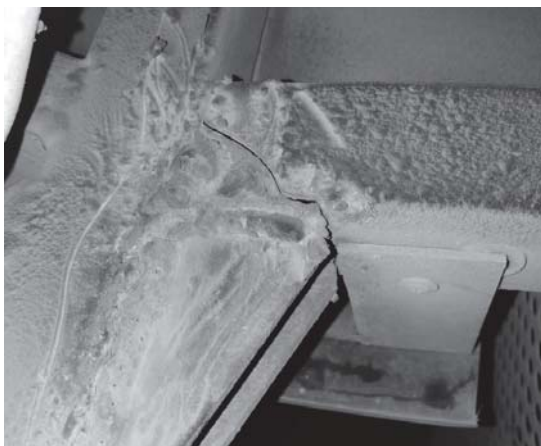
Рис. 9. Тріщина труби каркасу основи кузова в передній частині
